清城龙塘广东豪美新材料有限公司“8·28”一般 高处坠落事故调查报告

清城区人民政府事故调查组

2026年5月28日

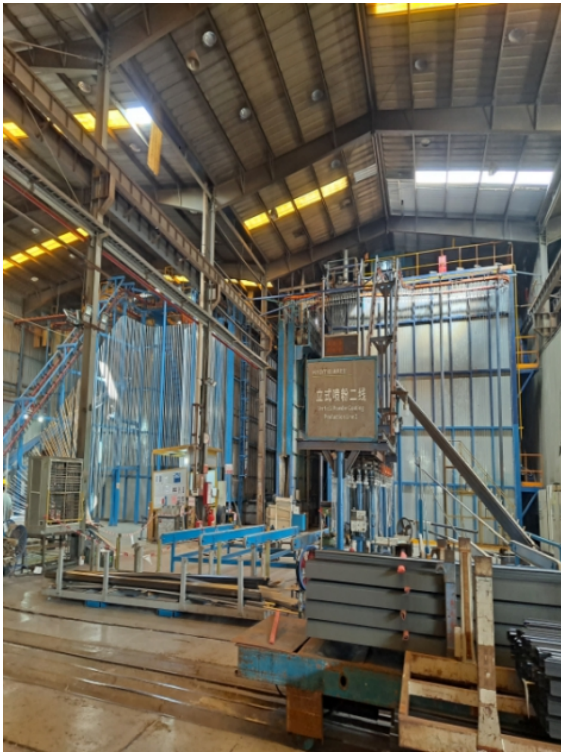
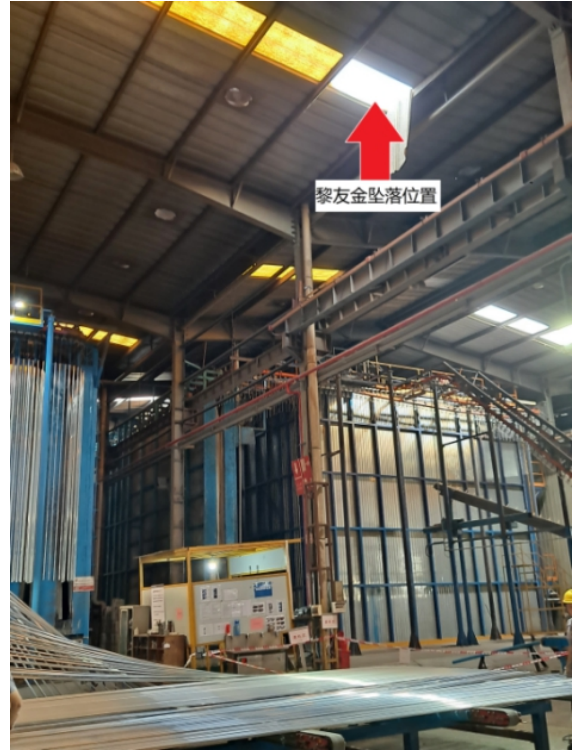
（四）现场勘察情况

1. 立式喷粉车间漏雨维修工程从2024年8月6日开始施工，8月28日进行房顶换瓦作业。

2. 车间房顶事发点位与地面之间距离约12米，涉事采光瓦为塑料制造，大小：2M*1M*1MM。

3. 车间房顶上有葛*云、黎*友、刘*等三人作业时使用的安全绳。

黎*友自身安全意识淡薄，在不具备高处作业资格情况下违规作业，在结束当天作业后返回地面时，没有对活动环境有清晰的认知，在行至采光瓦位置时，采光瓦无法承受其身体重量而破碎，导致黎*友从车间房顶坠落地面死亡。

（一）佛山市格瑞博科技有限公司必须认真吸取事故教训，加强安全管理，建立、健全本单位安全生产责任制，全面履行企业安全生产主体责任，应当聘请具备相应资质的个人从事高处作业工作，并有针对性的进行安全培训或技术交底，不具备安全技能、未经安全培训或技术交底的不得安排上岗作业。
