# 清城石角自建房“11·11”一般高处坠落 事故调查报告

清城区人民政府事故调查组

2026 年 6 月

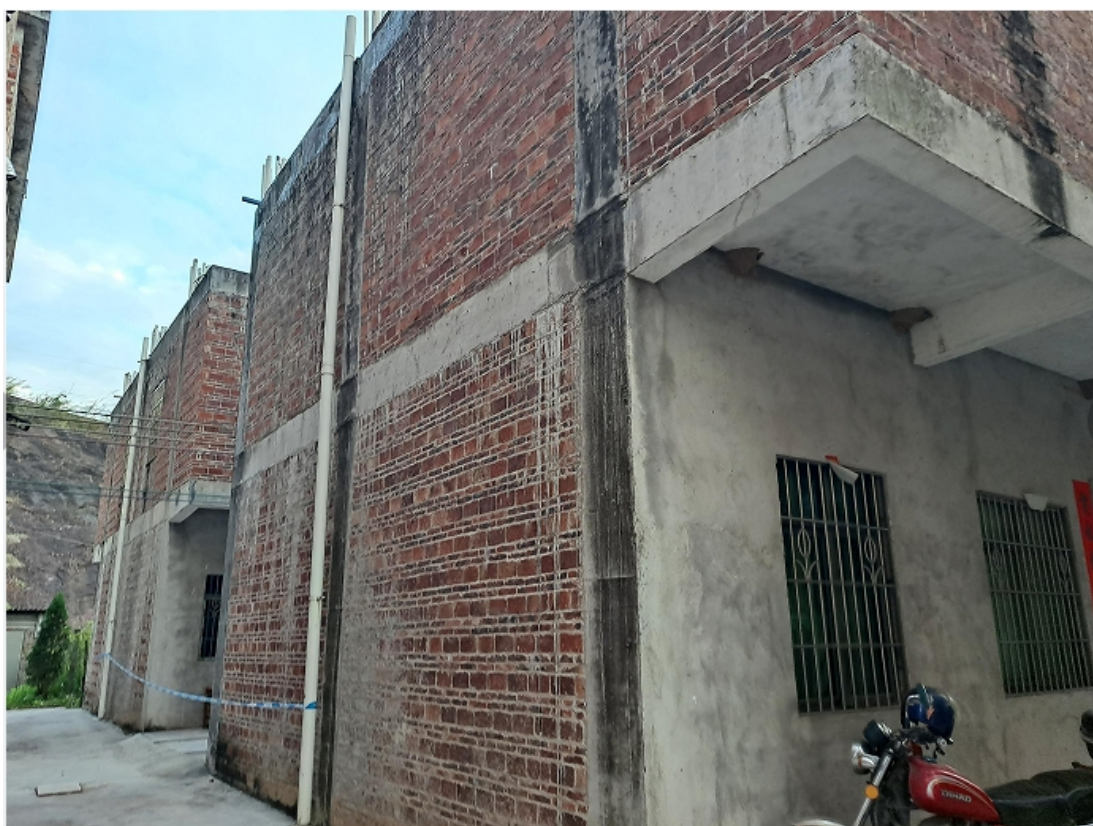
（图 2-1 楼房外貌）

事发时涉  
事轻铁皮  
搭建在两  
栋楼楼面  
中间

1. 王\*春个人安全意识淡薄，对作业环境危险因素预判不足，冒险在轻铁皮上通行，轻铁皮无法承载王\*春自身体重而出现折断，导致王\*春从高处坠落。

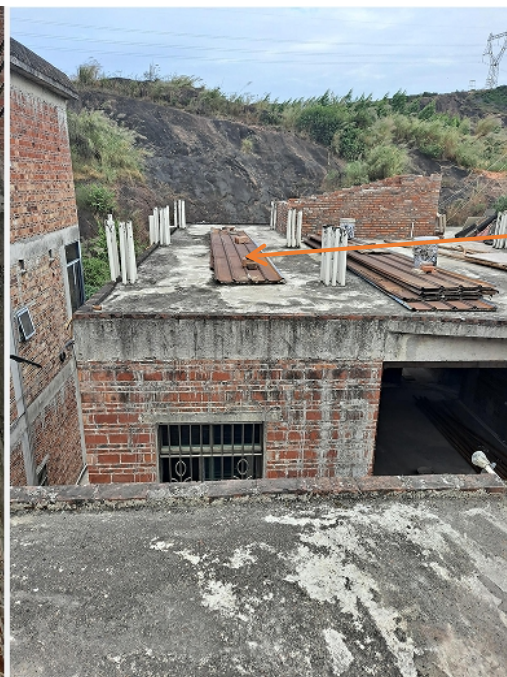
(图 2-3 楼房外貌)

涉事同类型  
轻铁皮
