# 清城石角广东有喜实业发展有限公司“4·26” 一般坍塌事故调查报告

清城区人民政府事故调查组

2026 年 9 月

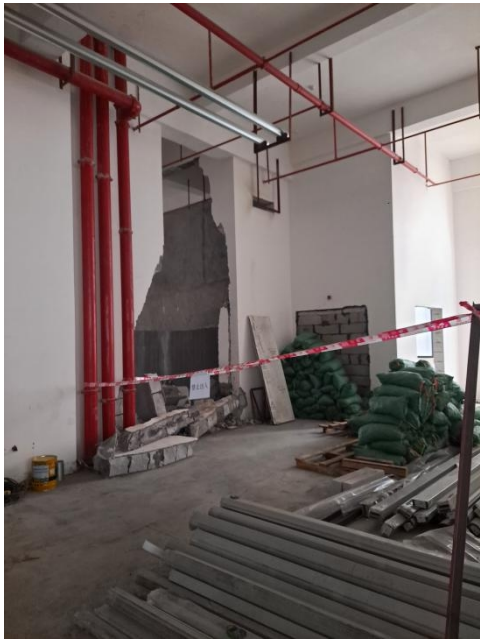
(图一)

2024年4月26日15时，张\*发和冯\*龙到瑞轩公司洁净车间4楼，对卫生间的间隔墙进行拆除。约16时，张\*发和冯\*龙用大铁锤等工具从墙体底部向上开始拆除作业。约16时30分，张\*发和冯\*龙站立在约1.8米高的简易脚手架平台对墙体中上部进行拆除作业时，墙体上方横梁柱发生坍塌，两人随即从脚手架平台跌落地面，其中张\*发头部受重创，冯\*龙背部受轻微伤。

张\*发（死者）在墙体拆除作业时没有按照先墙后柱，从上而下的拆除顺序，作业人员先用工具拆除墙体下部，导致上部剩余墙体因承载力不足发生坍塌<sup>1</sup>。

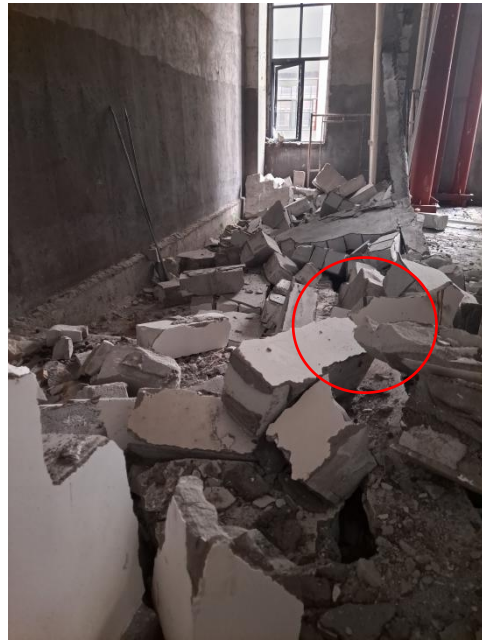
(图二) 张\*发倒地位置
