# **清城石角清远市湘塑再生资源有限公司“5·22” 一般机械伤害事故调查报告**

清城区人民政府事故调查组

2026 年 9 月

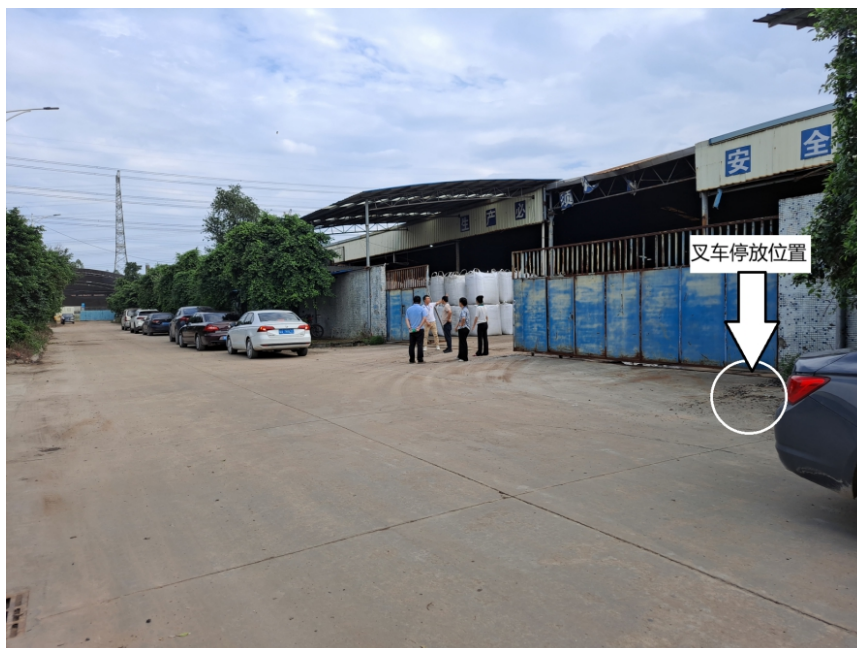
图 1

事故现场位于湘塑公司厂房大门口，事发前特种设备叉车停放在左侧的空地旁。
