广州市第三市政工程有限公司清远市长埔路  
(附城大道至环城北路) 道路工程项目部  
临时用地土地复垦竣工验收报告

项目单位：广州市第三市政工程有限公司

编制单位：清远市清新区合信工程技术咨询有限公司

二〇二六年六月

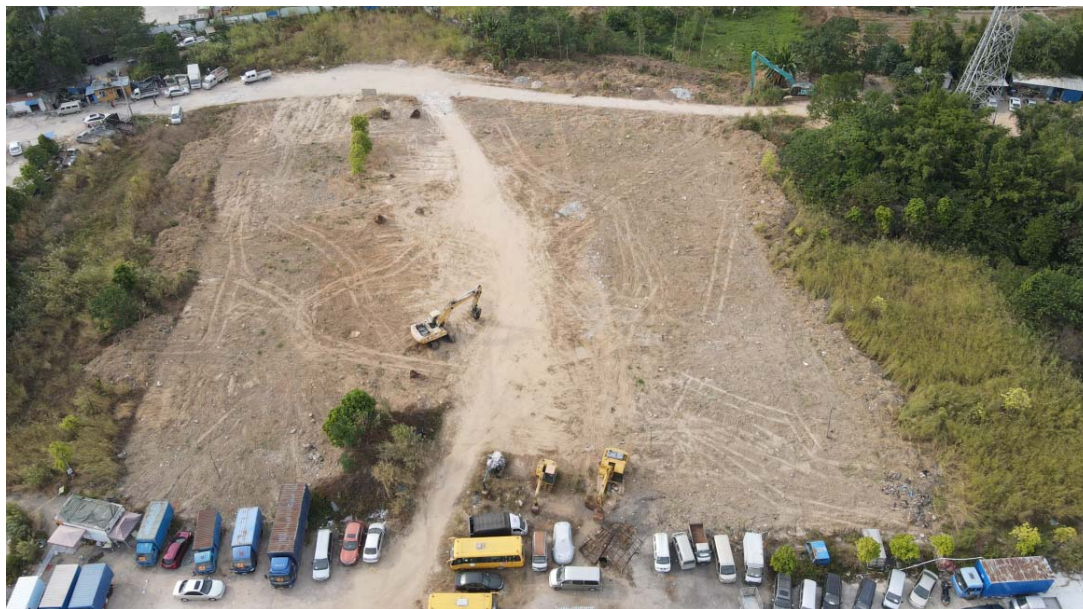
图 2-2 临时用地使用前影像图（摘自 2022 年《土地复垦方案》）

2022 年 11 月编制的《广州市第三市政工程有限公司清远市长埔路(附城大道至环城北路)道路工程项目部临时用地土地复垦方案报告书》，临时用地在使用前为一处荒地，场地内零星杂草，具体见下图 2-2。

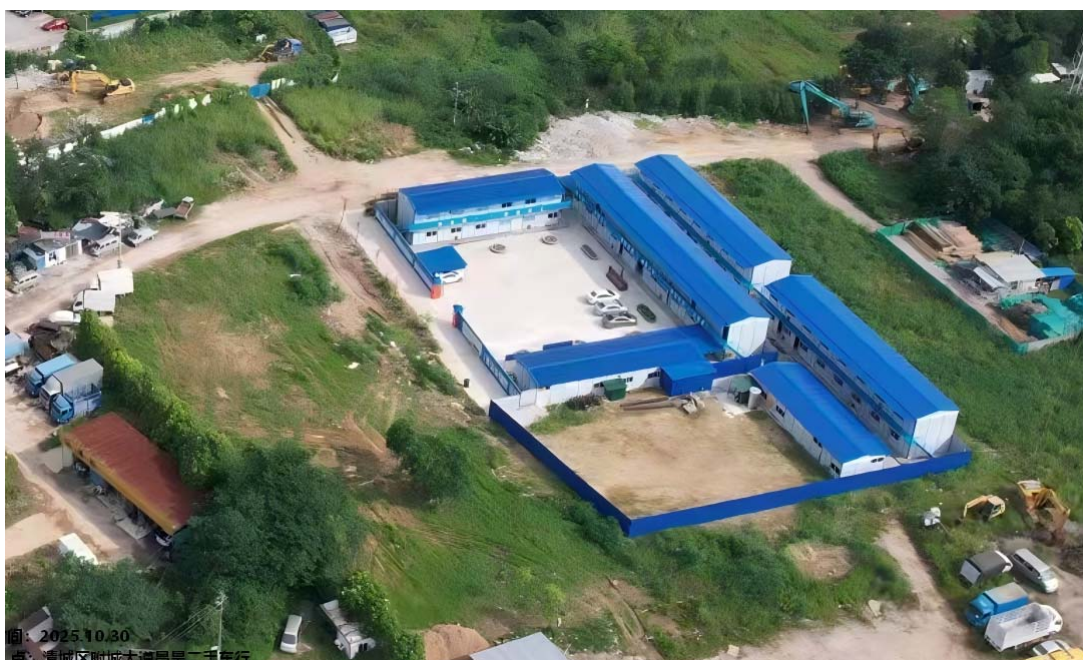
图 2-3 临时用地使用后复垦前影像图

临时用地在使用期间，将场地内中部平整硬化后搭建了临时板房，而临时用地南北两侧则未使用，维持草地。临时用地使用后复垦前现状见下图 2-3。

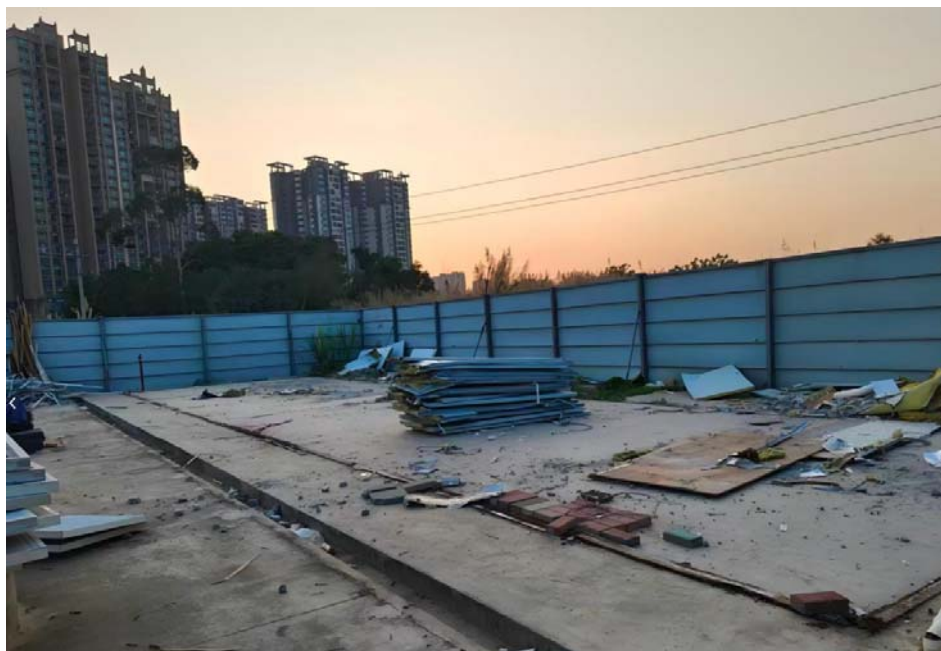
图 4-1 临时用地活动板房拆除现场

除后的硬底化地面废渣与建筑垃圾统一外运至填埋点消纳处理。

完成情况：项目退场后，施工单位首先对场地内的所有临时建筑物与硬底化地面进行拆除和清运，其中拆除建筑物约  $1400\text{m}^2$ ，履带式液压冲击锤清理硬底化面积  $0.3180\text{hm}^2$ ，清除厚度约  $20\text{cm}$ ，清除量  $636\text{m}^3$ ，清除后的硬底化地面废渣与建筑垃圾统一外运至填埋点

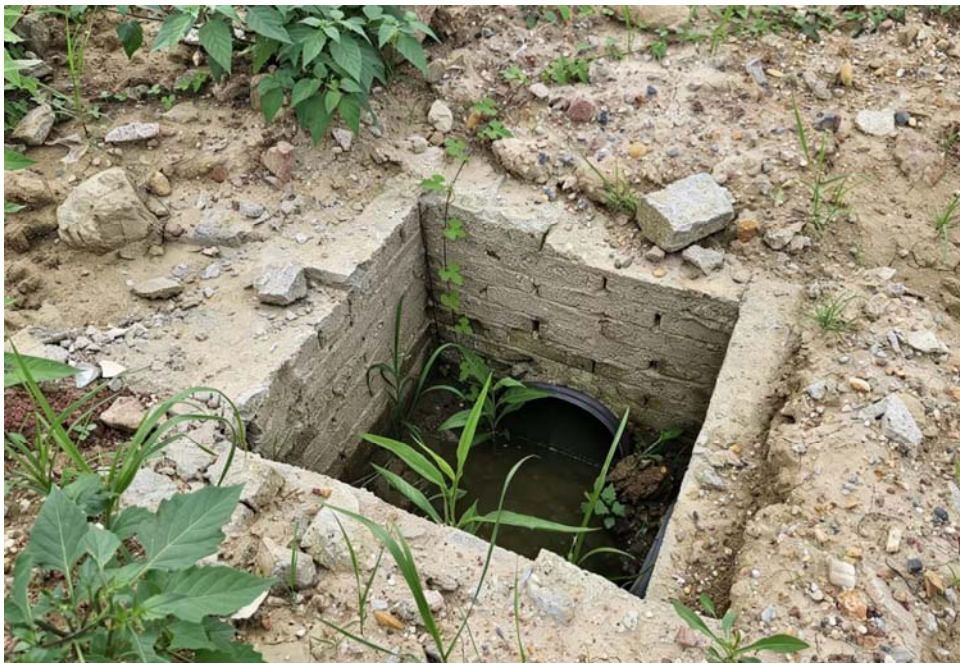
图 4-5 现状沉砂池

临时用地使用期间场地内砌筑有两座沉砂池，土地复垦施工期间，施工单位保留了这 2 座沉砂池。通过现场调查了解，沉砂池的出水口埋设有排水管，场地内的部分自然降水可自流进入两座沉砂池内，经排水管外排出去。

完成情况：临时用地使用期间场地内砌筑有两座沉砂池，土地复垦施工期间，施工单位保留了这 2 座沉砂池。施工期间，施工单位于场地内使用挖掘机开挖排水土沟，修筑总长度约 440m。

变更原因：因场地内使用期间已修筑了 2 座沉砂池，并保留下来，故复垦期间未重新修筑新的沉砂池，这也导致了《土地复垦方案》设计沉砂池与现场沉砂池位置存在偏差。

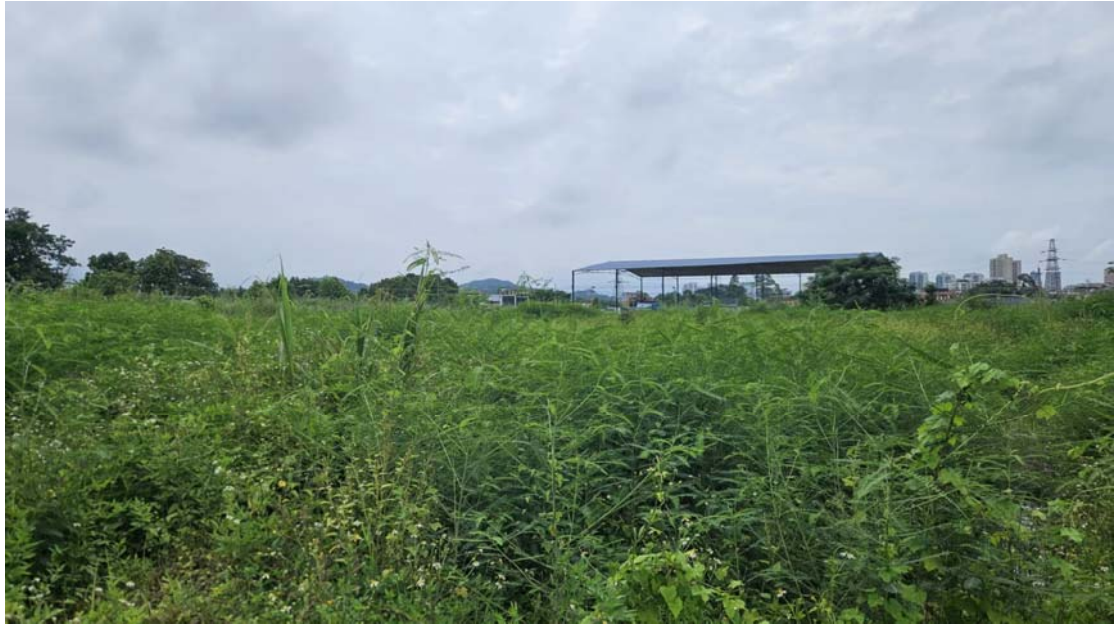
图 4-8 临时用地复垦完成现状图

施工期间，为提高临时用地场地内的水土保持，施工单位于场地内使用挖掘机开挖排水土沟，修筑总长度约 440m。
